SOUPIS DOCHOVANÝCH MALOVANÝCH TRÁMŮ ZE ZÁMKU NA ŽAMPACHU

Šárka a Petr Bergerovi
akad. mal. a restaurátoři
2007

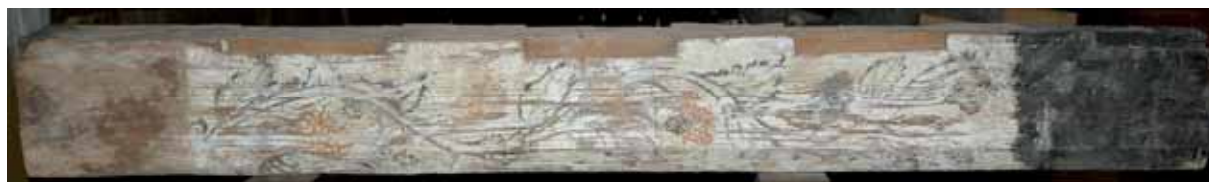
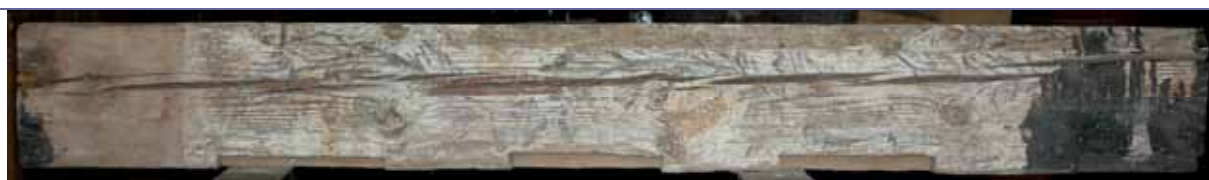
1.		<i>popis:</i>	<i>rozměr:</i>	<i>zařazení:</i>
			265 mm	Ib ***
	<i>dekor z bočních stran:</i>	sedřený, nezřetelný

31,5 x 24,5	
	<i>dekor z podhledu:</i>	nedochován		
	<i>stav trámu:</i>	zhlaví nově seříznuto, na malované straně černý nátěr		
	<i>poznámka :</i>	dekor lze rekonstruovat, dřevo v přiměřeném stavu

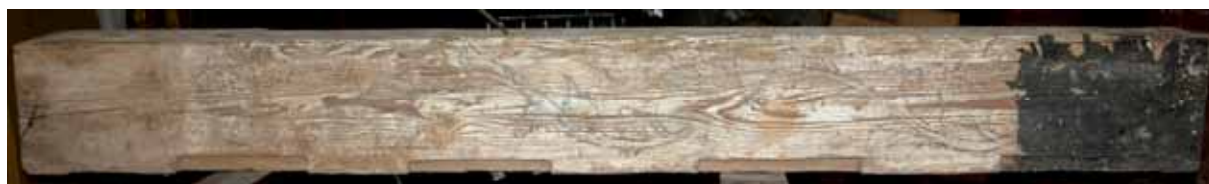
2.		<i>popis:</i>	<i>rozměr:</i>	<i>zařazení:</i>
			277 mm	IIa **
	<i>dekor z bočních stran:</i>	a/ poničený, ale zřetelný b/ zachovaný

31,5 x 27,5	
	<i>dekor z podhledu:</i>	velmi kvalitní (!)		
	<i>stav trámu:</i>	zhlaví nově seříznuto, na malované straně černý nátěr		
	<i>poznámka :</i>	dřevo silně napadené ze zákloповé strany, v dekorech poničené od hřebů a šroubů, dekory kvalitní a poměrně zachovalý

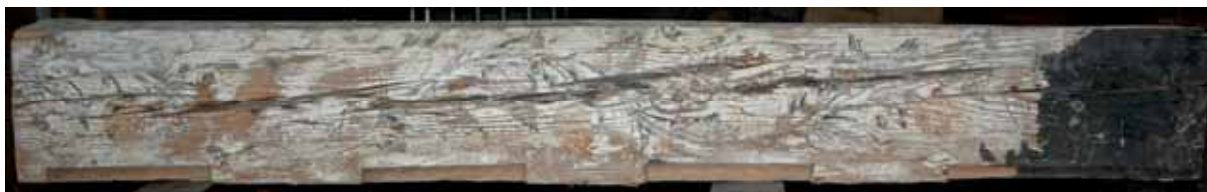
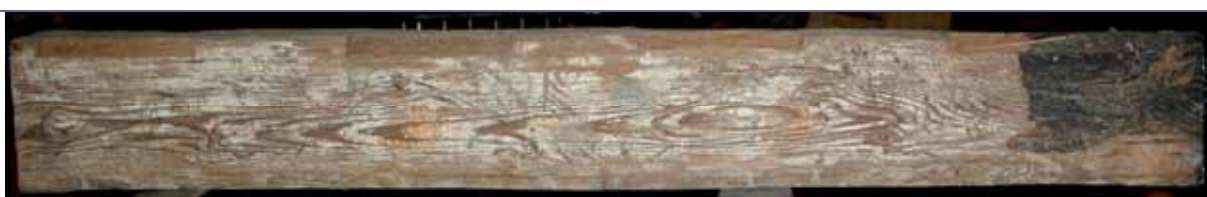
3.		<i>popis:</i>	<i>rozměr:</i>	<i>zařazení:</i>
			249 mm	Ib ***
	<i>dekor z bočních stran:</i>	poničený, černý, lineární

31 x 25	
	<i>dekor z podhledu:</i>	zachovaný, jednoduchý (modrozelený)		
	<i>stav trámu:</i>	zhlaví nově seříznuto, na malované straně černý nátěr		
	<i>poznámka :</i>	dřevo zachované, dekor slabší, ale lze zrekonstruovat

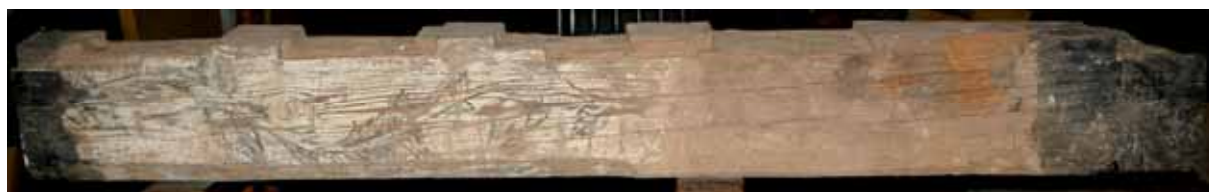
6.		<i>popis:</i>	<i>rozměr:</i>	<i>zařazení:</i>
			270 mm	IIb ***
	<i>dekor z bočních stran:</i>	poničený do poloviny trámu

31 x 27	
	<i>dekor z podhledu:</i>	poničený, kvalitní, do půlky trámu		
	<i>stav trámu:</i>	zhlaví nově seříznuto, na obou bocích černý nátěr		
	<i>poznámka :</i>	Dekor zasahuje do poloviny trámu, v malované části seříznut (!), Dřevo je napadené

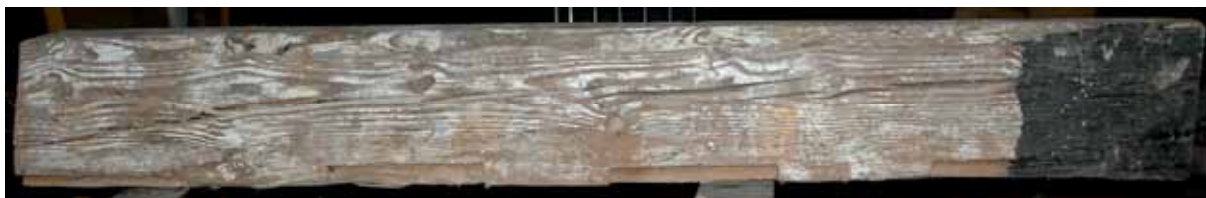
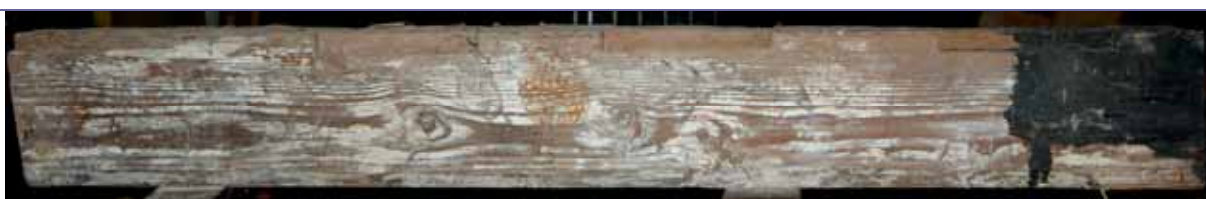
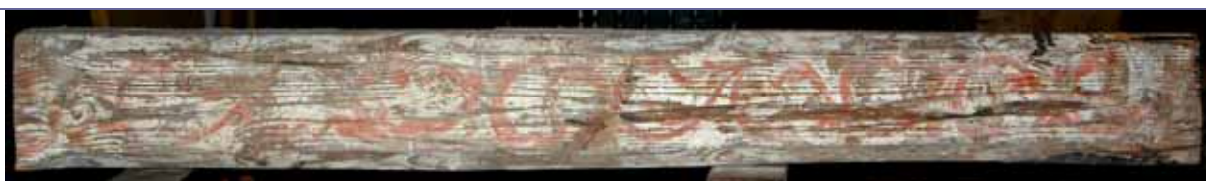
7.		<i>popis:</i>	<i>rozměr:</i>	<i>zařazení:</i>
			240	IIb *
	<i>dekor z bočních stran:</i>	sedřený, nečitelný

31 x 27	
	<i>dekor z podhledu:</i>	zachovaný, červený		
	<i>stav trámu:</i>	zhlaví nově seříznuto, na malované straně černý nátěr		
	<i>poznámka :</i>	dřevo je napadené z boku i z podhledové strany

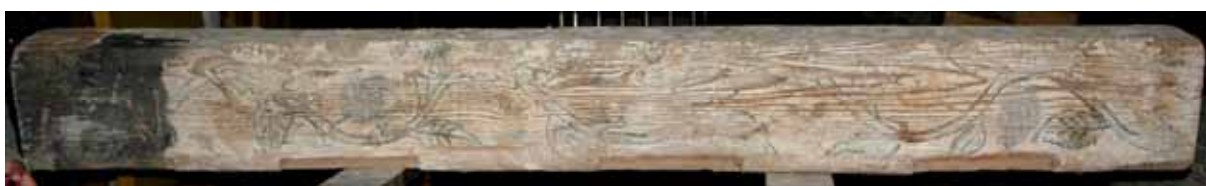
8.		<i>popis:</i>	<i>rozměr:</i>	<i>zařazení:</i>
			277	Ia (!) ****
	<i>dekor z bočních stran:</i>	kvalitní, kresebný

31 x 27	
	<i>dekor z podhledu:</i>	kvalitní, žlutý se stínováním		
	<i>stav trámu:</i>	na straně nově seříznut		
	<i>poznámka :</i>	Jeden z nejjachovějších trámů s kvalitním dekorem. Bohužel je seříznut a na straně je nanesen černý sanační nátěr (cca 40cm)

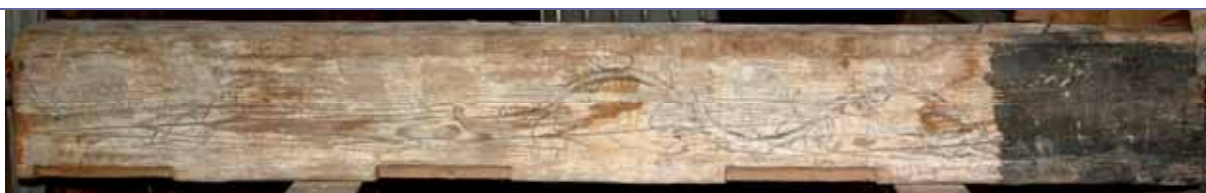
12.		<i>popis:</i>	<i>rozměr:</i>	<i>zařazení:</i>
			253 mm	Ia ***
	<i>dekor z bočních stran:</i>	a/ setřený, nezřetelný b/ kvalitní

32 x 26	
	<i>dekor z pohledu:</i>	červený, setřený, poničený otvory po hřebících		
	<i>stav trámu:</i>	zhlaví nově seříznuto,		
	<i>poznámka :</i>	Stav dřeva je dobrý, malba je poničená černým nátěrem z boku, seříznutím trámu v malované části a otvory po hřebících

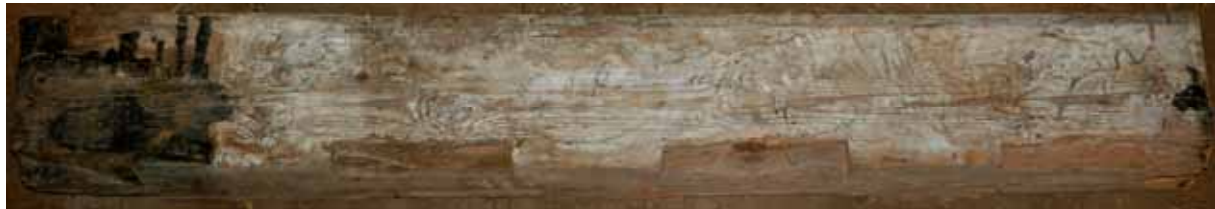
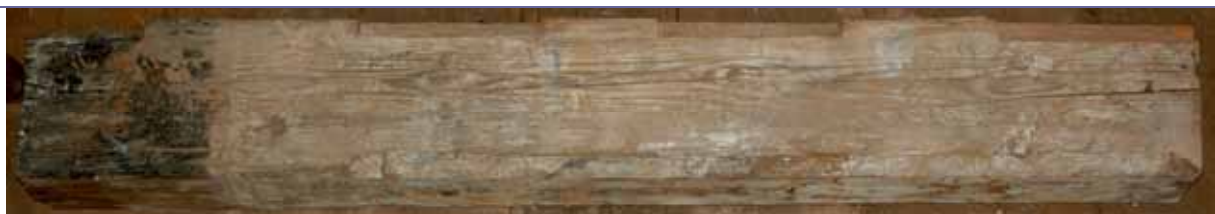
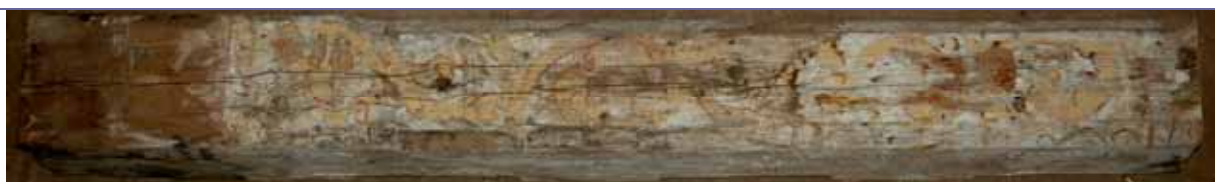
15.		<i>popis:</i>	<i>rozměr:</i>	<i>zařazení:</i>
			224 mm	Ib-c **
	<i>dekor z bočních stran:</i>	dekor nezachován

31,5 x 27	
	<i>dekor z podhledu:</i>	dekor poničen, z boku cca 40 nedochován		
	<i>stav trámu:</i>	zhlaví nově seříznuto		
	<i>poznámka :</i>	stav dřeva dobrý, malba ve špatném stavu, trám necitlivě seříznut

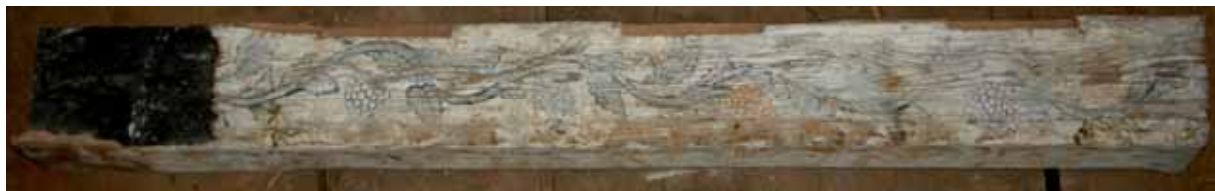
16.		<i>popis:</i>	<i>rozměr:</i>	<i>zařazení:</i>
			281 mm	Ia ****
	<i>dekor z bočních stran:</i>	velmi kvalitní

31,5 x 26,5	
	<i>dekor z podhledu:</i>	velmi kvalitní		
	<i>stav trámu:</i>	zhlaví nově seříznuto		
	<i>poznámka :</i>	velmi kvalitní malba, z boku pokryta černým nátěrem, trám necitlivě přeříznut v malované části

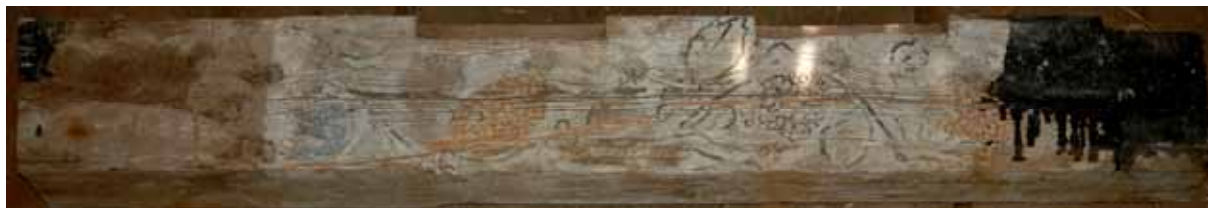
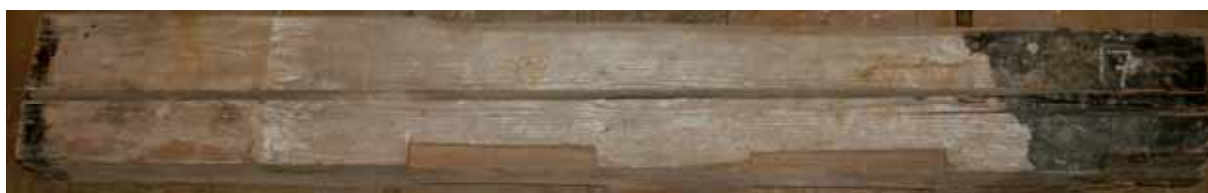
17.		<i>popis:</i>	<i>rozměr:</i>	<i>zařazení:</i>
			225 mm	Ib-c **
	<i>dekor z bočních stran:</i>	a/ kvalitní, ale poničený b/ nedochován

31 x 27	
	<i>dekor z podhledu:</i>	velmi poničený		
	<i>stav trámu:</i>	na straně nově seříznut		
	<i>poznámka :</i>	stav dřeva dobrý, malba velmi poničena nebo se nedochovala

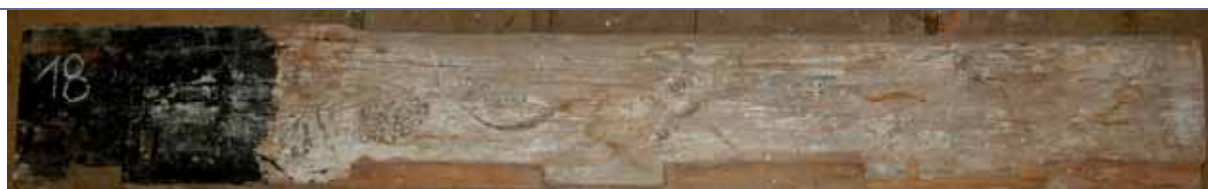
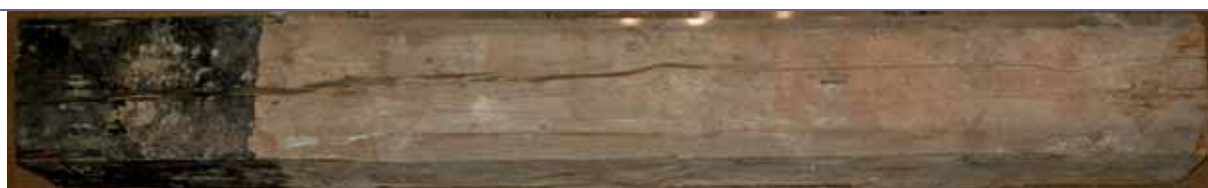
18.		<i>popis:</i>	<i>rozměr:</i>	<i>zařazení:</i>
			214 mm	Ib-c **
	<i>dekor z bočních stran:</i>	poničený, na většině plochy nedochován

30,5 x 27	
	<i>dekor z podhledu:</i>	nedochován		
	<i>stav trámu:</i>	na straně nově seříznut		
	<i>poznámka :</i>	dřevo v poměrně dobrém stavu, dekor pouze fragmentální

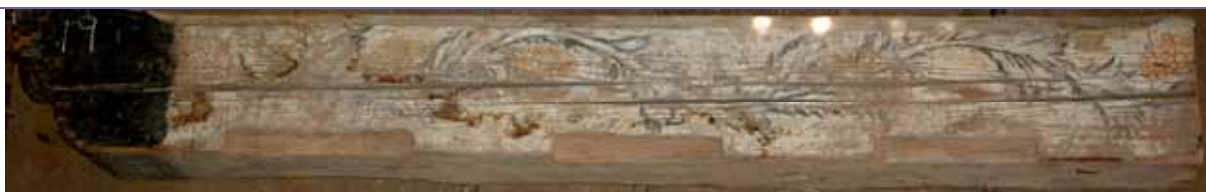
19.		<i>popis:</i>	<i>rozměr:</i>	<i>zařazení:</i>
			254 mm	IIa **
	<i>dekor z bočních stran:</i>	kvalitní, ale poničený seříznutím

30 x 27	
	<i>dekor z podhledu:</i>	poničený		
	<i>stav trámu:</i>	zhlaví nově seříznuto		
	<i>poznámka :</i>	trám na jedné straně napadený- totální destrukce dřeva cca 50cm- na druhé straně necitlivě seříznut.

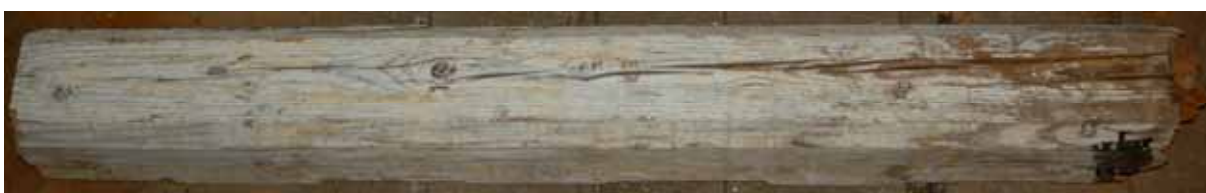
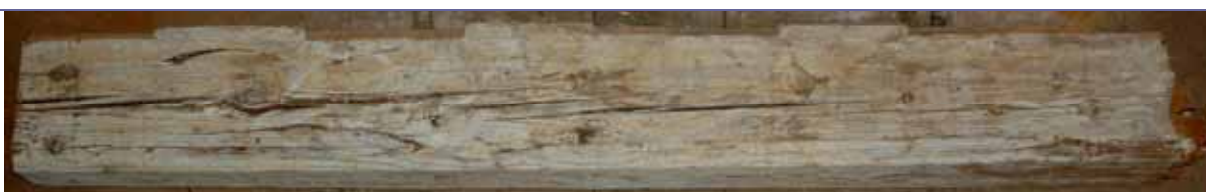
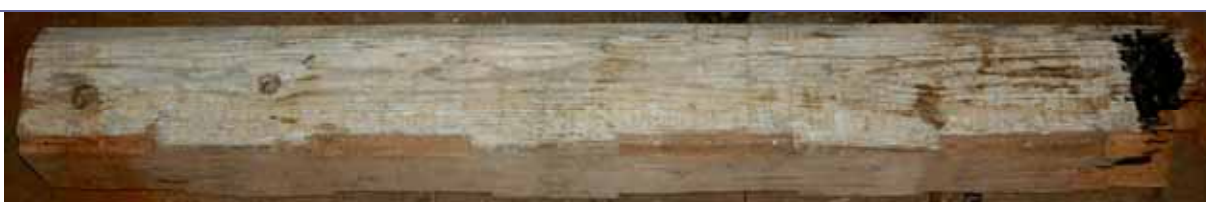
20.		<i>popis:</i>	<i>rozměr:</i>	<i>zařazení:</i>
			233 mm	IVd --
	<i>dekor z bočních stran:</i>	nedochován

31,5 x 26,5	
	<i>dekor z podhledu:</i>	nedochován		
	<i>stav trámu:</i>	špatný		
	<i>poznámka :</i>	Velmi špatný stav dřeva, bez dekoru. DOPORUČUJEME VYŘADIT

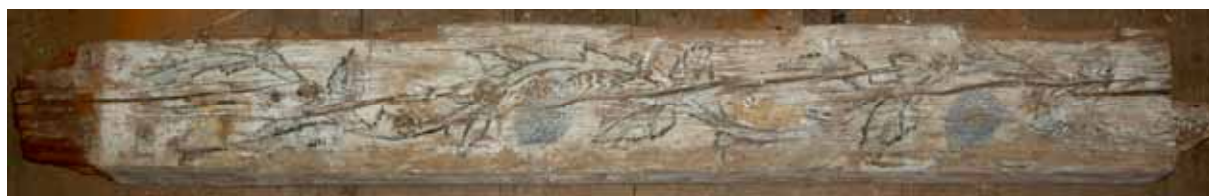
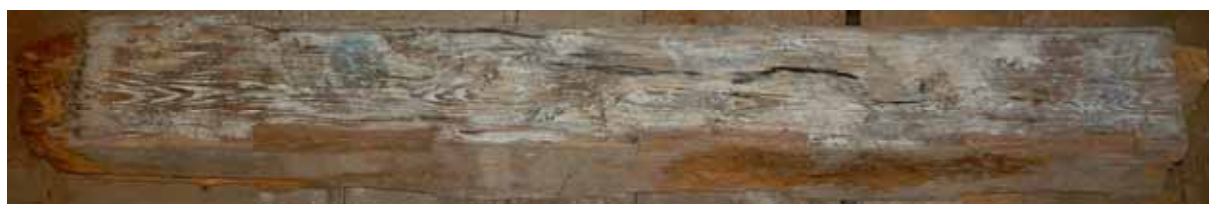
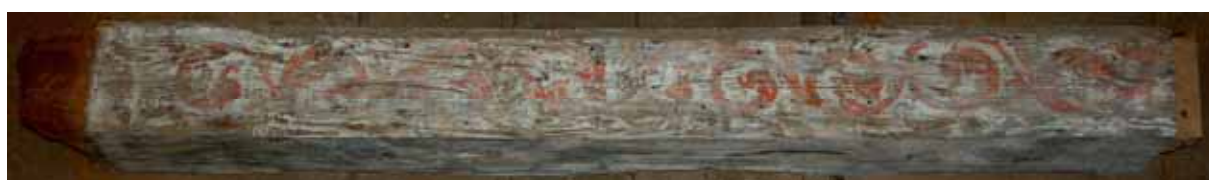
22.		<i>popis:</i>	<i>rozměr:</i>	<i>zařazení:</i>
			246 mm	IIa **
	<i>dekor z bočních stran:</i>	a/dochovaný fragmentálně b/kvalitní, zachovaný

31,5 x 27	
	<i>dekor z podhledu:</i>	kvalitní, poničený		
	<i>stav trámu:</i>	na straně nově seříznut		
	<i>poznámka :</i>	Dřevo ve špatném stavu v celé délce, na krajích uhnílé . Dvě strany s kvalitním dekorem

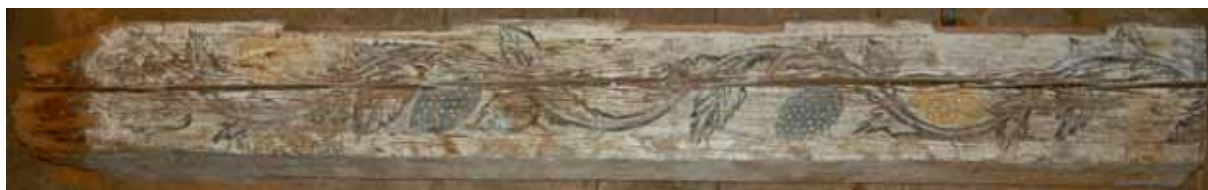
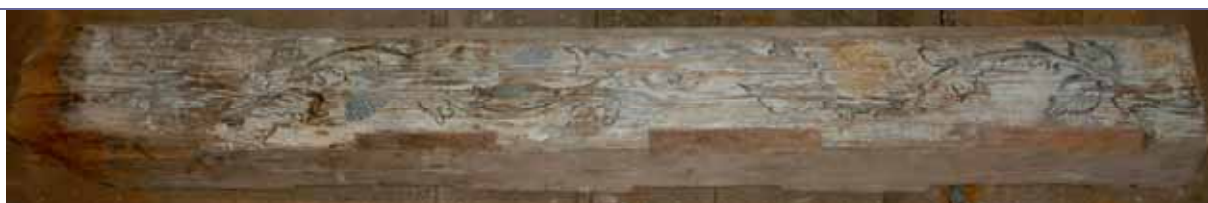
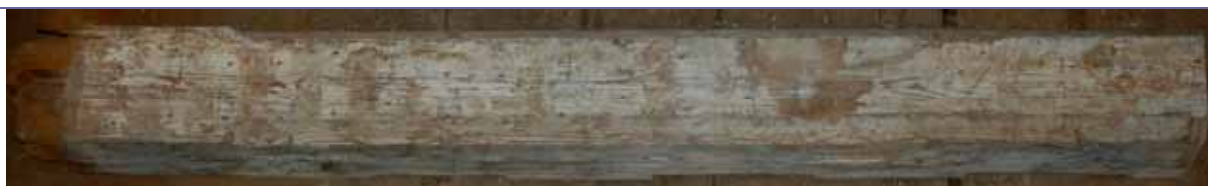
24		<i>popis:</i>	<i>rozměr:</i>	<i>zařazení:</i>
			264,5 mm	IIa **
	<i>dekor z bočních stran:</i>	velmi kvalitní dekor na obou stranách

31,5 x 26	
	<i>dekor z podhledu:</i>	dekor nedochován, poškozeno otvory po hřebecích		
	<i>stav trámu:</i>	na straně nově seříznut		
	<i>poznámka :</i>	dřevo silně napadeno, destrukce trámu cca 50cm. Dekor na bocích velmi kvalitní, z podhledu nutno zrekonstruovat

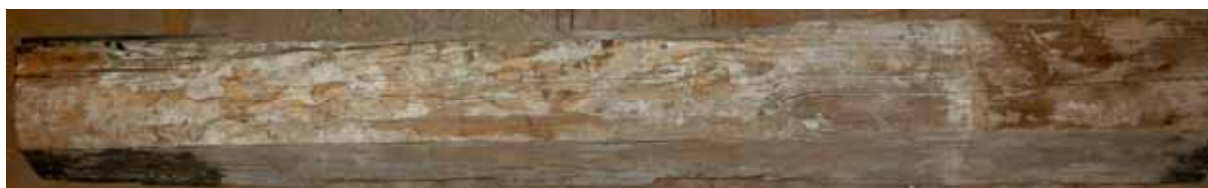
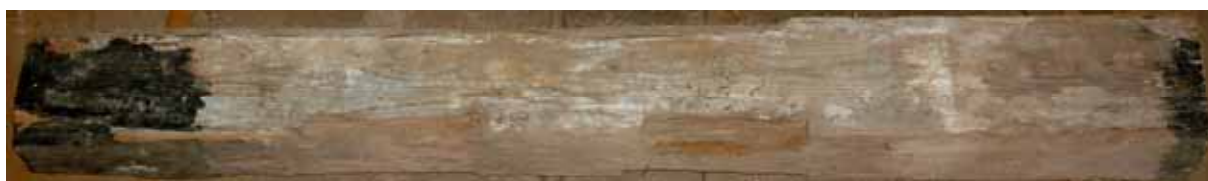
25.		<i>popis:</i>	<i>rozměr:</i>	<i>zařazení:</i>
			227,5 mm	IIIc *
	<i>dekor z bočních stran:</i>	a/ silně poškozen(fragmenty) b/ nedochoval se

31,5 x 26	
	<i>dekor z podhledu:</i>	dekor nedochován		
	<i>stav trámu:</i>	na straně nově seříznut		
	<i>poznámka :</i>	Dřevo napadeno v celé šířce ze záklopové strany, dekor nedochován

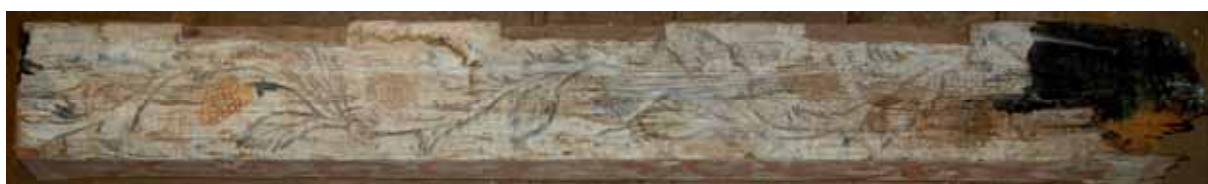
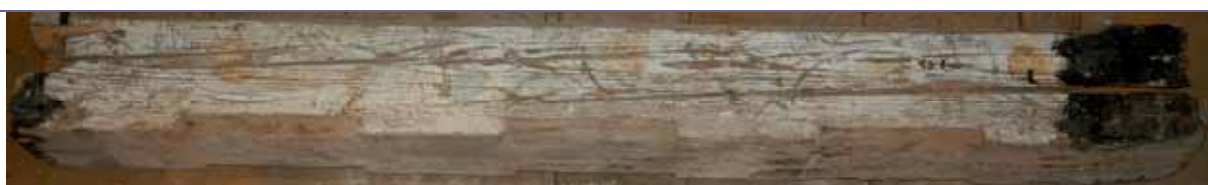
26.		<i>popis:</i>	<i>rozměr:</i>	<i>zařazení:</i>
			240 mm	IIa **
	<i>dekor z bočních stran:</i>	a/ poničený,lze rekonstruovat b/ velmi pěkný

32 x 25,5	
	<i>dekor z podhledu:</i>	velmi pěkný		
	<i>stav trámu:</i>	zhlaví nově seříznuto, destrukce z boku cca 40cm.		
	<i>poznámka :</i>	Špatný stav dřeva, malba z bočních stran pokryta černým nátěrem. Pěkný dekor z podhledu a jednoho boku

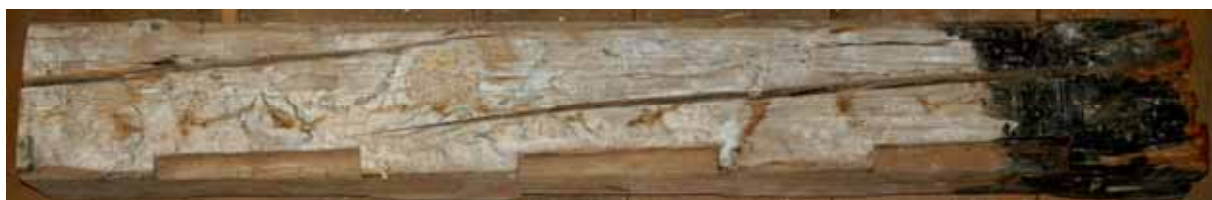
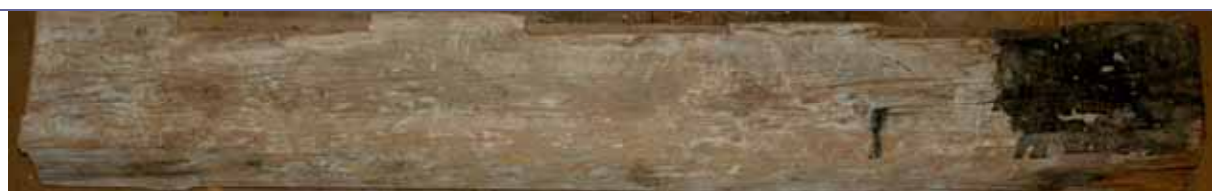
28.		<i>popis:</i>	<i>rozměr:</i>	<i>zařazení:</i>
			212 mm	Ib-c * / **
	<i>dekor z bočních stran:</i>	nedochoval se, pouze místy fragmenty

30 x 23,5	
	<i>dekor z podhledu:</i>	poničený, lze rekonstruovat		
	<i>stav trámu:</i>	zhlaví nově seříznuto		
	<i>poznámka :</i>	velmi špatný stav dřeva, malba pouze fragmentální, černý nátěr cca 50cm

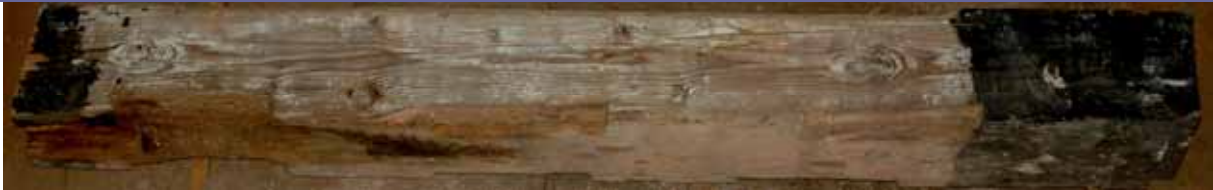
29.		<i>popis:</i>	<i>rozměr:</i>	<i>zařazení:</i>
			232 mm	IIIc *
	<i>dekor z bočních stran:</i>	velmi poničený

30,5 x 28	
	<i>dekor z podhledu:</i>	velmi poničený		
	<i>stav trámu:</i>	na straně nově seříznut		
	<i>poznámka :</i>	katastrofální stav dřeva, velmi špatný stav maleb
