## Orientační restaurátorský průzkum omítkových event. barevných vrstev v interiéru zámku ÚSP na Žampachu pro II. etapu stavebních prací.

Šárka a Petr Bergerovi  
akad. mal. a restaurátoři  
2007

*Na přání zástupců Národního památkového ústavu v Pardubicích a Pardubického kraje byl proveden orientační sondážní průzkum omítkových a barevných vrstev v druhé části zámku Žampach .*

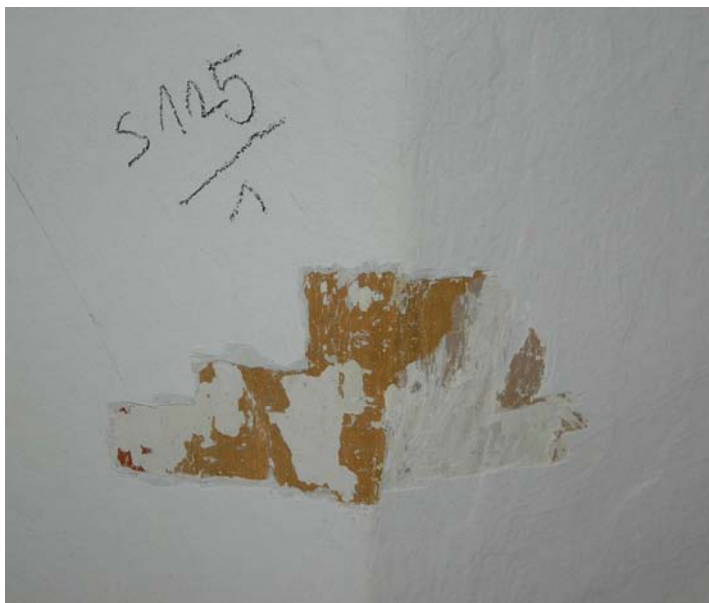
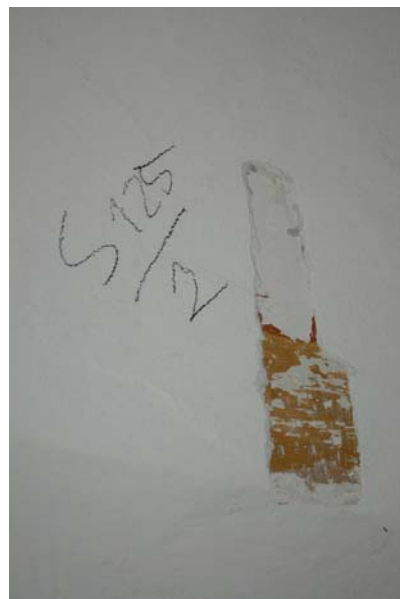
Ve skladu **S 125** byly na hřebínkách klenby objeveny fragmenty okrů s červenou linkou, velmi nesoudržné, u kterých lze snad vysledovat analogii k barevné výzdobě místností **S 134-S 138** z druhého křídla zámku. (Sonda **S 125/1, 2**)

V přízemí s výjimkou prostoru **S 125** a **S 128** nebyly v sondách nalezeny známky barevné výzdoby. V těchto dvou prostorách (které však nebylo možno prozkoumat detailněji) se v sondách objevily pouze fragmenty nesoudržného barevného dekorativního pojednání ploch se zvýrazněním základních architektonických prvků. Z rozsahu současného limitovaného průzkumu je nemožné stanovit, ze kdy tato výzdoba přesně pochází, jak je zachovalá, ani jak je kvalitní - a tedy pro objekt důležitá. (Pouze předpokládáme, že by se mohlo jednat o výmalbu, související s nálezem v **S 134- S 138** ze sousedního křídla zámku).

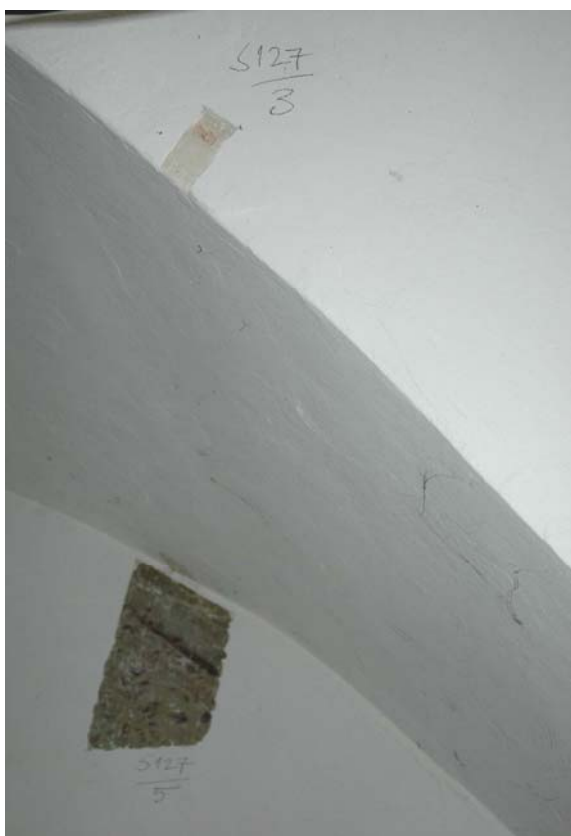
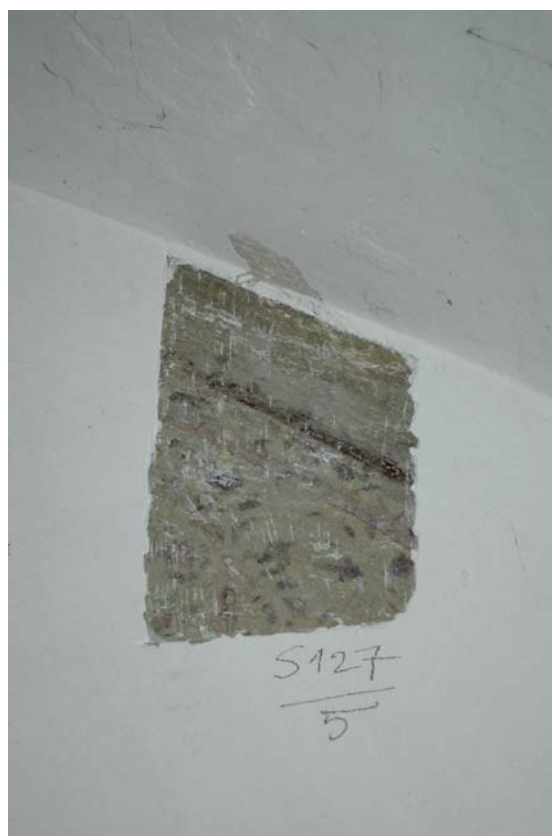
V místnosti **S127** (sklad) s východem v úrovni terénu se nacházejí stopy po jednoduché malířské výzdobě, opět bez významnějšího výtvarného zpracování (**S 127/3, 5**).

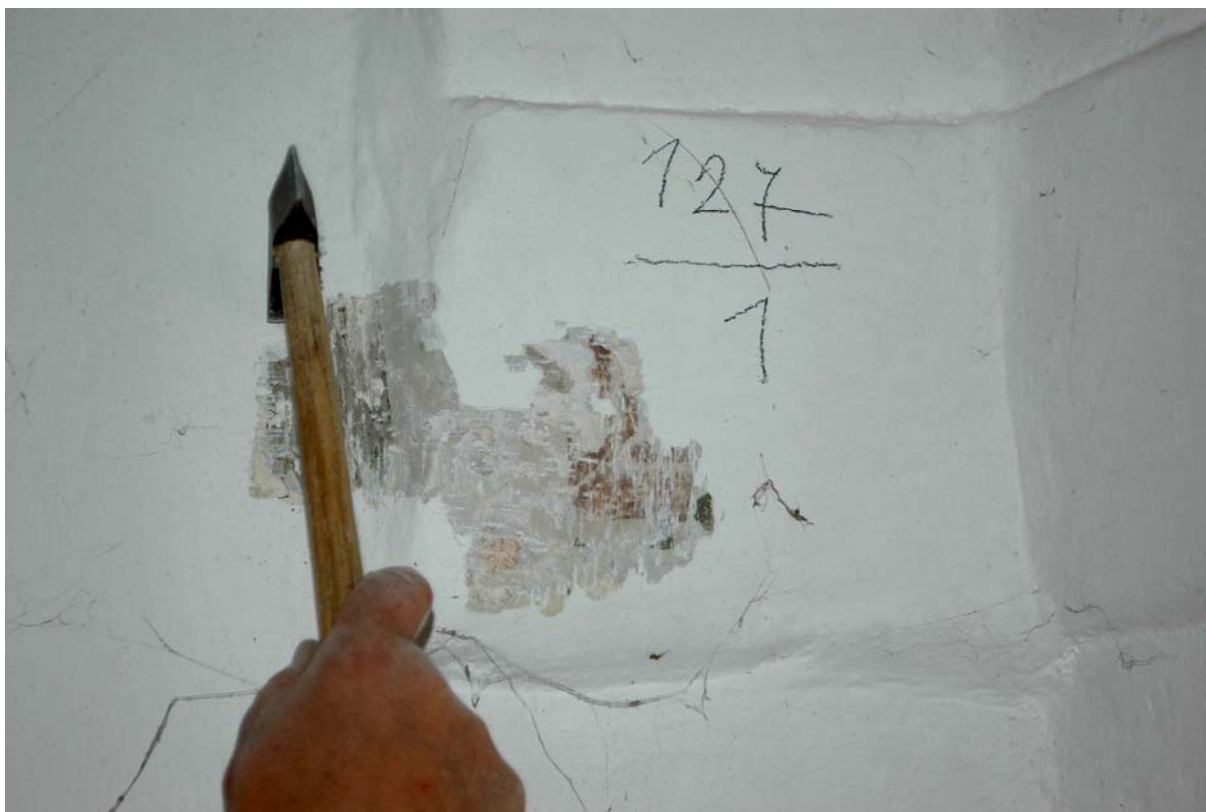
V místnosti **S 128** se nad kachlíčkovým obložením pod souvrstvím vápen a hlinek vyskytuje nesoudržná tmavočervená s náznakem dekoru, snad zdůrazňujícího architektonické články. Tato vrstva však opadává od spodních vápenných nátěrů (**S 128/4**)

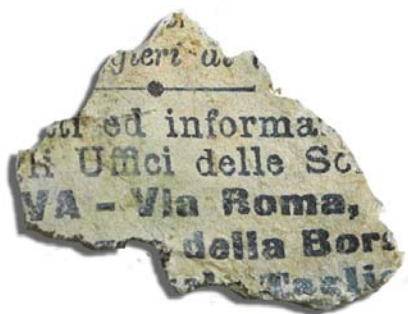
V hloubkové sondě se pohledově uplatňuje probarvená omítka (probarvení vzniklo pravděpodobně použitím místního červeného písku), povrch byl při zednických pracích pokryt několika vrstvami starého papíru- vč. zelenožluté tapety (?) s hnědým, okrovým a zlatým ornamentem.

V sondě byl v papírové mezivrstvě nalezen i útržek italských novin, který by mohl datovat tuto stavební úpravu na dobu, kdy objekt vlastnila kněžna **Henrietta Františka Campo-Franco (1916- 1645)**.

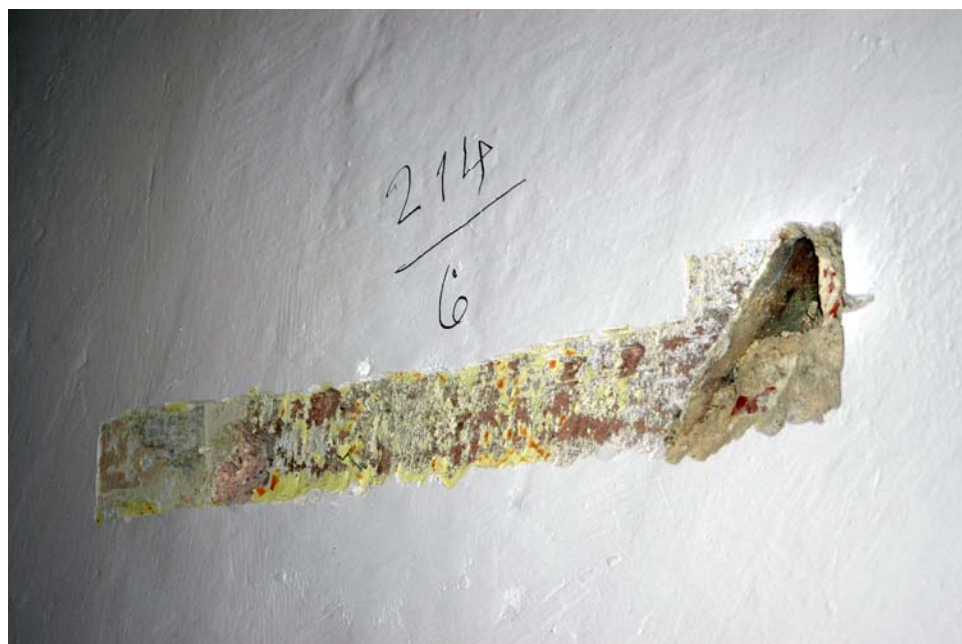
Mezi místnostmi S 113 a S 214 byl v sondě (S 214/6) odhalen zazděný klenutý průchod, ale ani zde nebyly nalezeny stopy významnější barevné výzdoby

*Postup odkrývání zazděného průchodu mezi místnostmi S 213 a S 214*

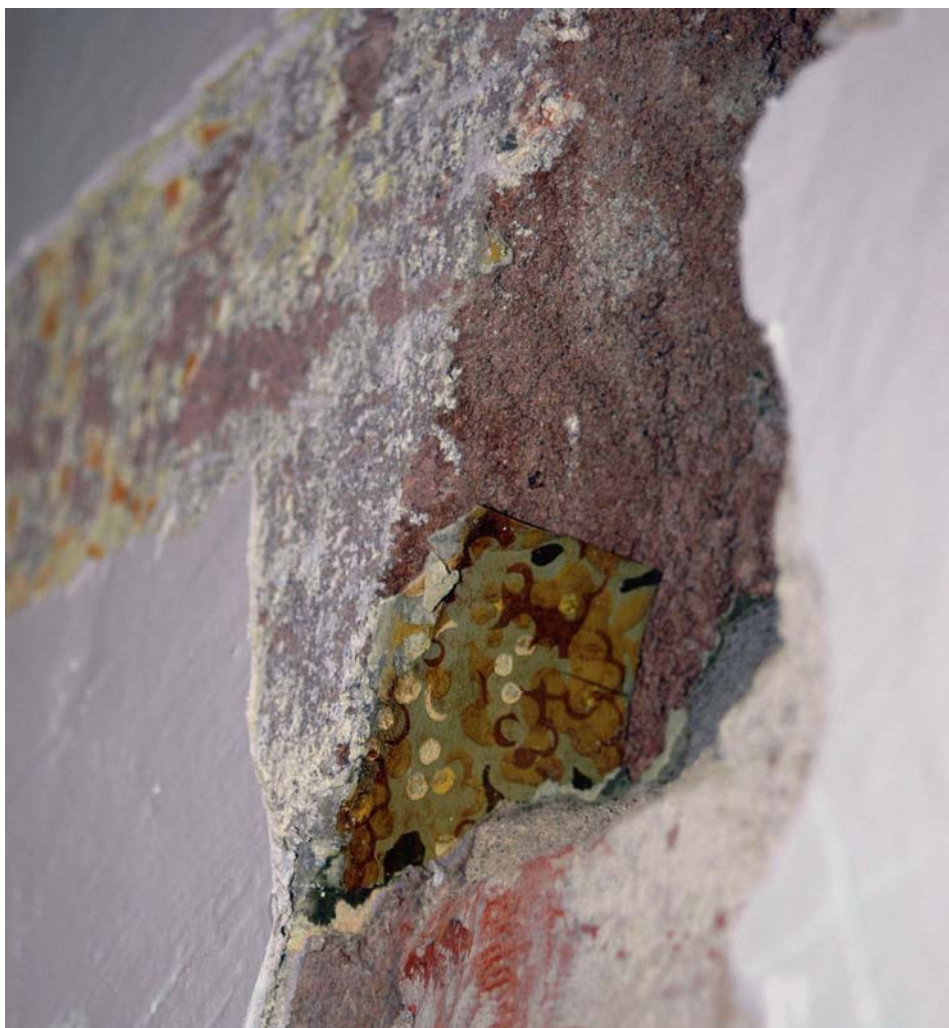
*Detail zazděného průchodu (zbytky papírové mezivložky)*

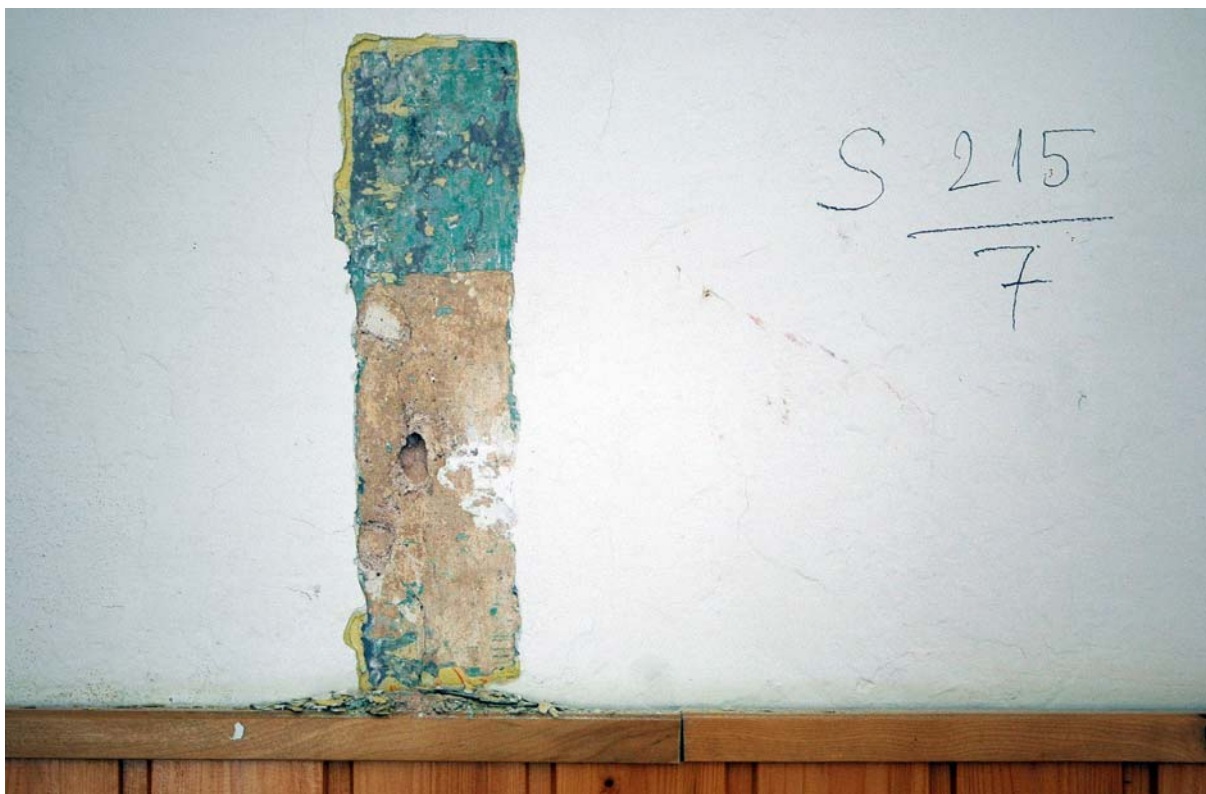
*Ani barevné pojednání stěn v rohové místnosti S 215 nevykazuje v sondách známky výtvarného zpracování a jde s největší pravděpodobností o novodobou válečkovou výzdobu*

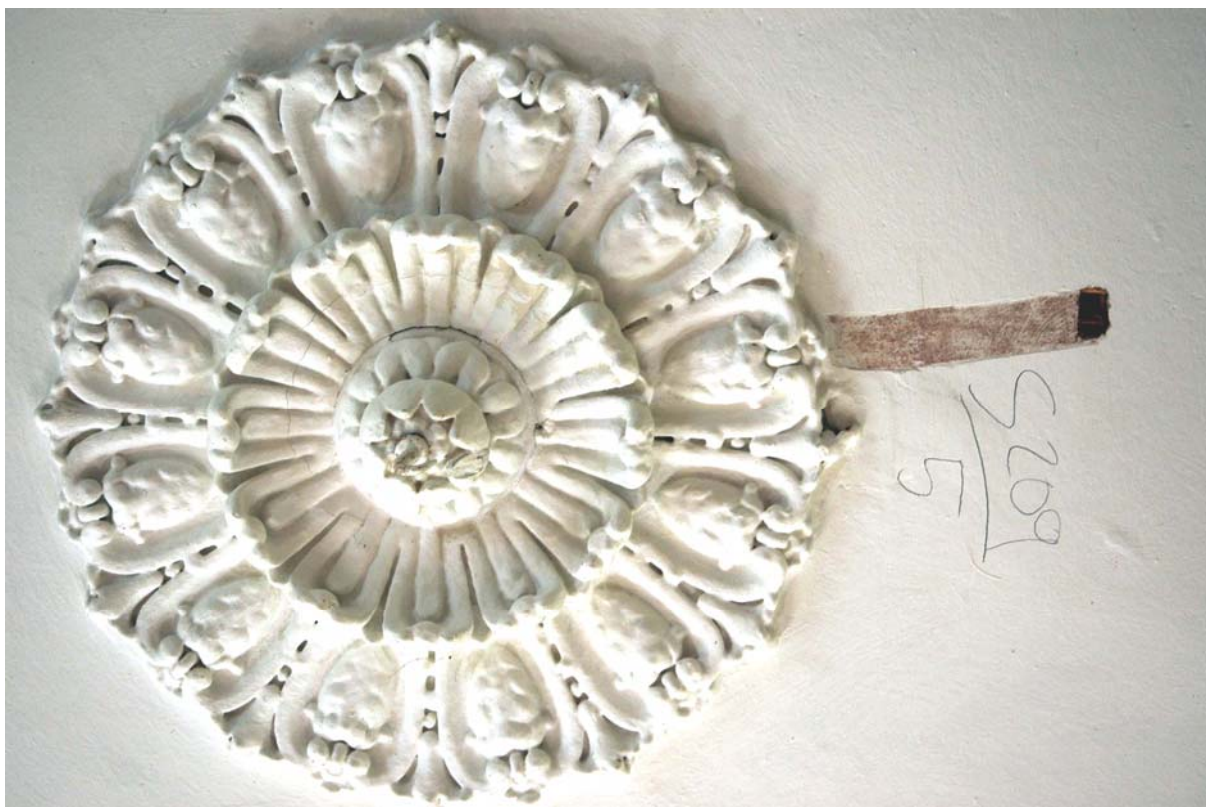
*Stopy červené na rákosovém podbití stropu v místnosti S 209*

S přihlédnutím k výsledkům dosavadního průzkumu nepředpokládáme nálezy závažnějších dobových barevných vrstev během stavebních činností. Přesto, vzhledem k tomu, že průzkum byl prováděn pouze v omezeném rozsahu, a nebylo možno provést hloubkové sondy (např. do rákosového podbití stropů), doporučujeme postupovat při stavebních pracích s maximální všímavostí.
