# Transfer a restaurování tří fragmentů nástěnných maleb v interiéru zámku na Žampachu

Šárka a Petr Bergerovi  
akad.mal.a restaurátoři  
2008

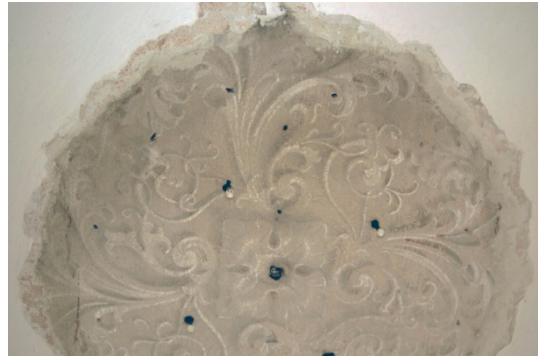
*Malba, odhalená na stropě pod sádrovou růžicí*

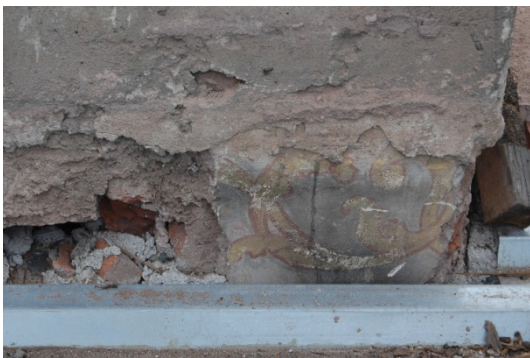
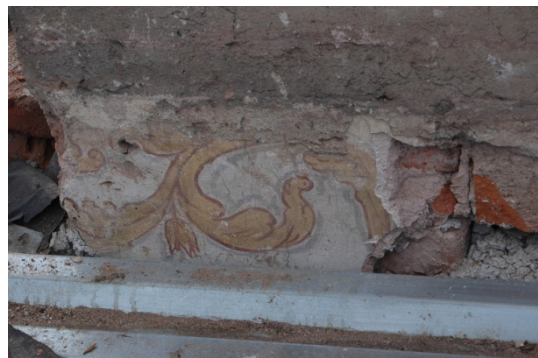
*Malba, odhalená na komínovém tělese při bourání stropů*

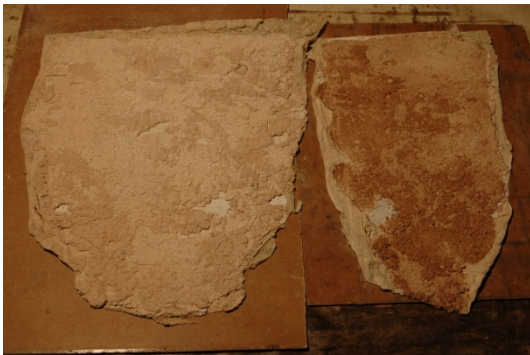
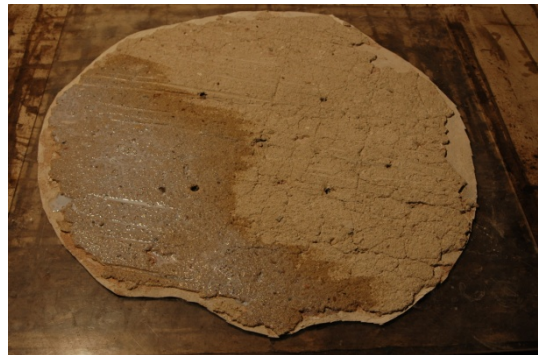
*Transferované díly- rubové strany po očištění*

Nejprve byl zdokumentován výchozí stav všech tří artefaktů. Poté byl jejich povrch zajištěn přeplemem a jednotlivé díly transferovány. Poté byly očištěny rudy (v případě středové růžice bylo odstraněno i rákosové podbití). Dále byly rubové strany sbroušeny a zpevněny roztokem akrylátové pryskyřice Sokrat 2032 a gázovými přeplepy.

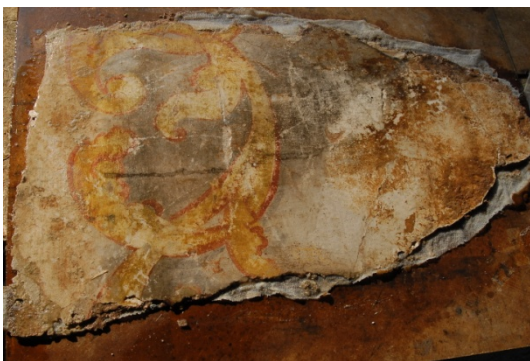
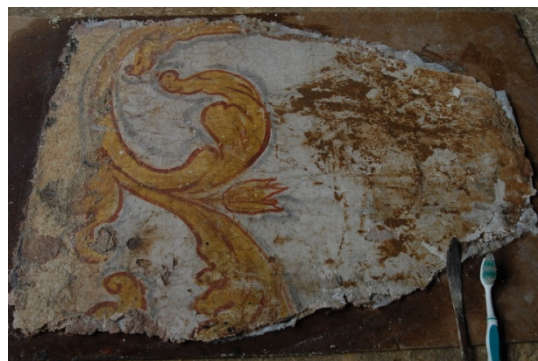
*Zpevněné transfery po odstranění stabilizačních přelepů*

Po stabilizaci omítkových vrstev byly povrchy maleb zbaveny povrchových nečistot a zpevněny Primalem AC 32. Drobné defekty v povrchu jednotlivých dílů byly poté vytmeleny. V této etapě bylo rozhodnuto, že díly budou osazeny na přenosné panely tak, aby bylo možno je prezentovat v kolekci dalších artefaktů, nalezených při přestavbě objektu ústavu.

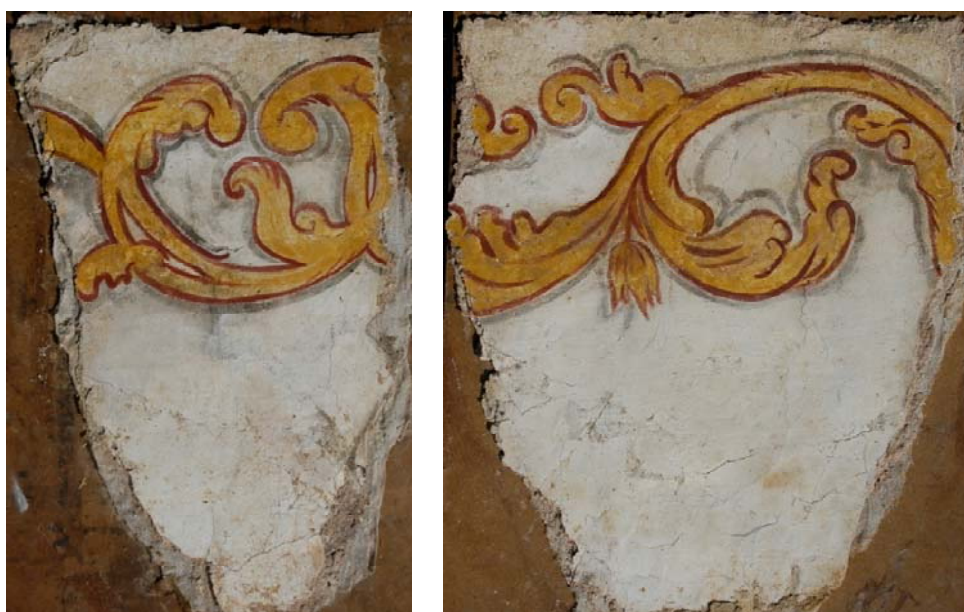
*Stav po očištění povrchu*

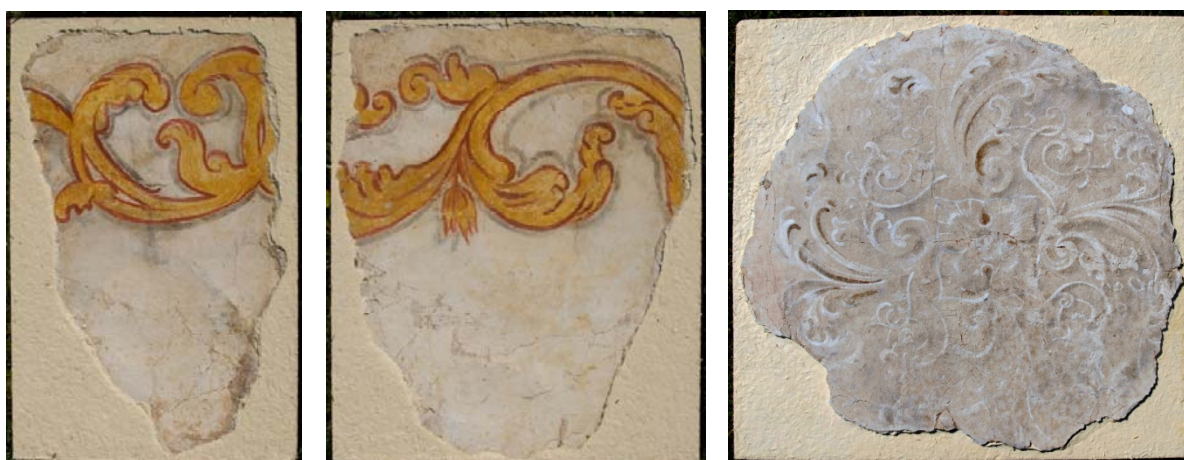
*Stav po osazení jednotlivých dílů na přenosné panely*

Protože se stanou součástí expozice, byla provedena pouze nejnutnější scelovací retuš tak, aby byla zachována maximální míra autenticity. Na závěr byl povrch všech tří dílů opatřen konzervační fixází.
